2º Seminário de Recursos Hídricos da Bacia Hidrográfica do Paraíba do Sul: Recuperação de Áreas Degradadas, Serviços Ambientais e Sustentabilidade

Criação de um Sistema de Previsão e Alerta de Riscos a deslizamentos e enchentes, visando minimizar os impactos sócio-ambientais no bairro Quitandinha, bacia do rio Piabanha (afluente do Paraíba do Sul), município de Petrópolis-RJ.

Vistorias realizadas no Bairro Quitandinha

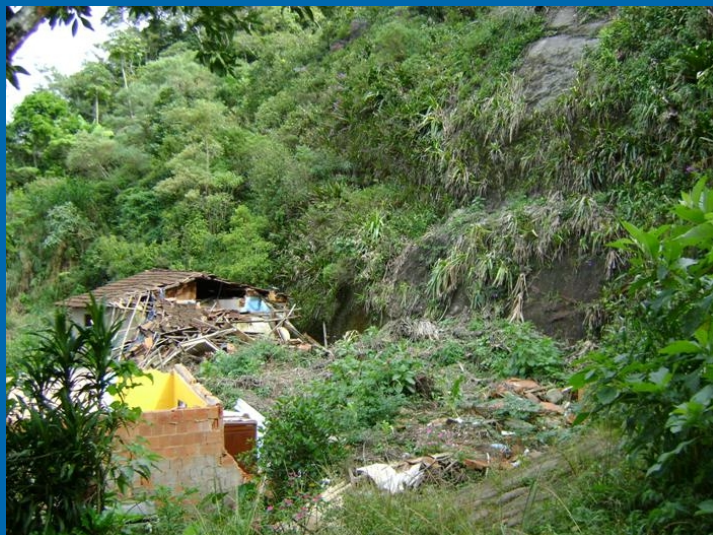
Casas atingidas por deslizamento de terra que ocasionou em duas vítimas fatais. Foto F.S. Lima.

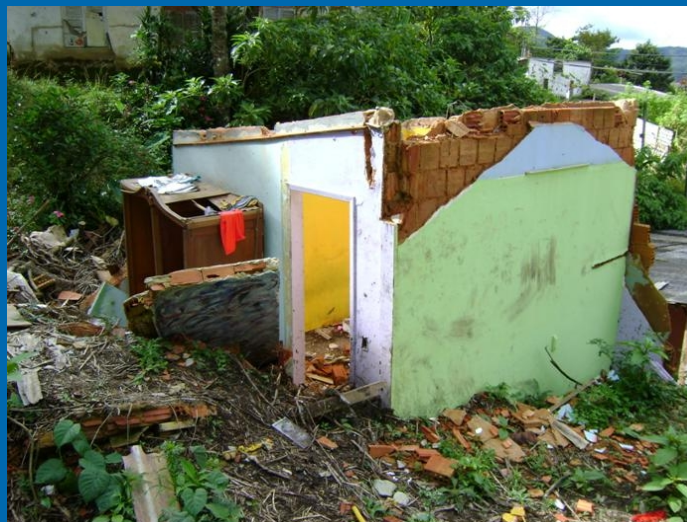
Detalhe da casa atingida pelo deslizamento de terra. Casa construída sob depósito de talus. Foto F.S. Lima.

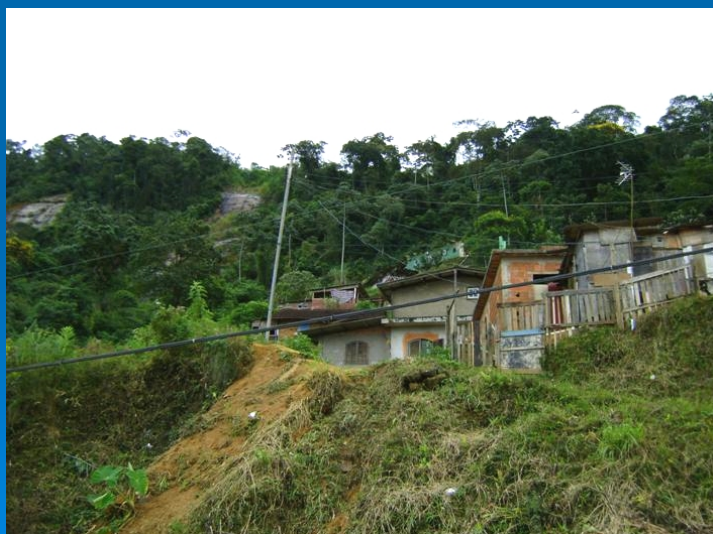
Canos de abastecimento de água ilegal, presentes por toda a comunidade. Foto F. S. Lima

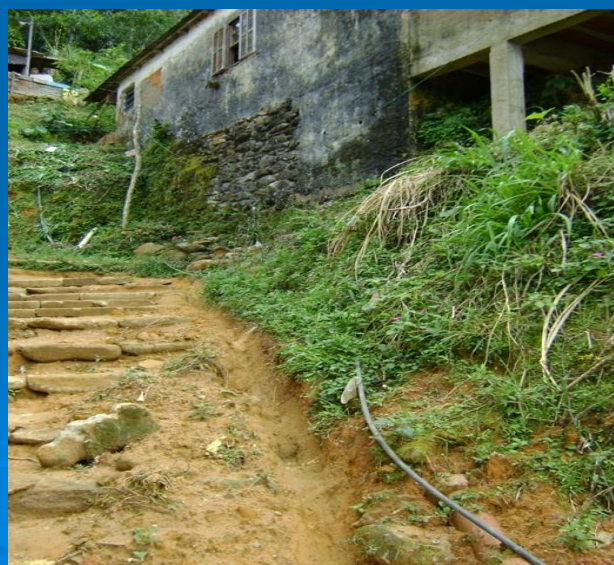
Pequena canaleta feita pelos moradores para escoar a água que desce a encosta em dias de pluviosidade intensa. F. S. Lima.

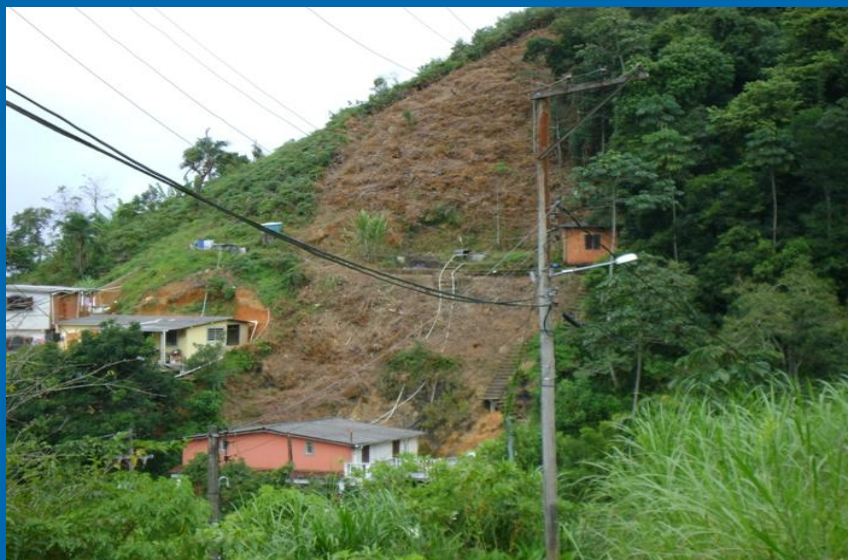
Ocupações típicas em áreas de baixa a média encosta. Foto F. S. Lima.

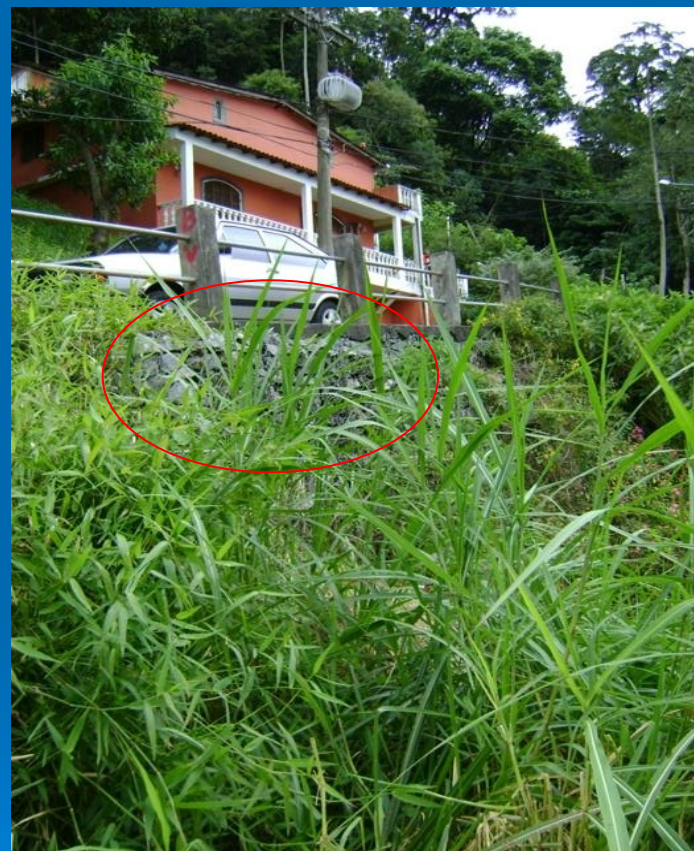
Parte do muro de contenção em encosta que deslizou em 1988. Altitude: 975 m. Foto F. S. Lima.

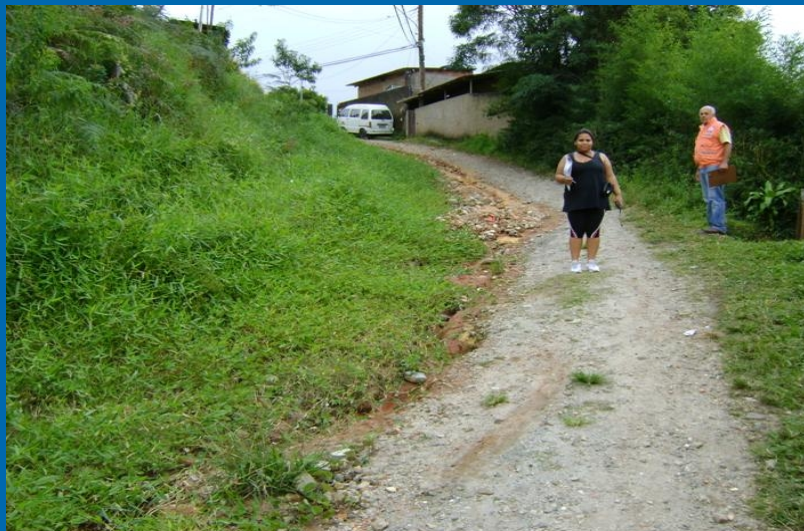
- ↪ A rua está sendo erodida, pois são freqüentes os sinais de rastejo e ravinamento, tanto no acesso à parte de cima da rua, quanto nas encostas e de ocupação recente.

Acesso ao início da rua por onde passam pedestres e alguns veículos. Presença de ravinamento. Foto F. S. Lima.

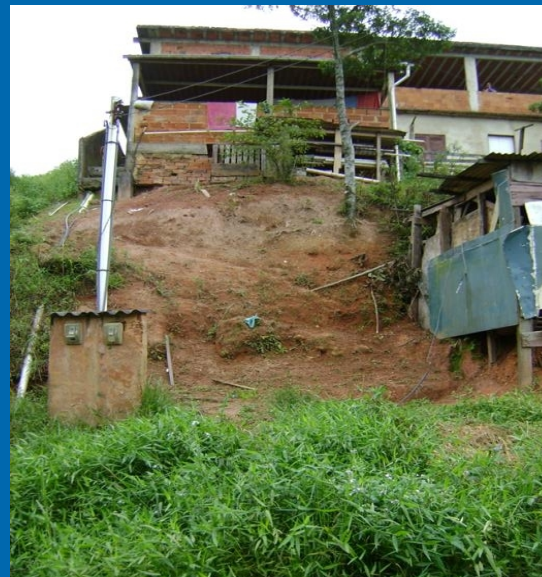
Aspecto estrutural de casa na parte de cima da rua. Foto F. S. Lima.

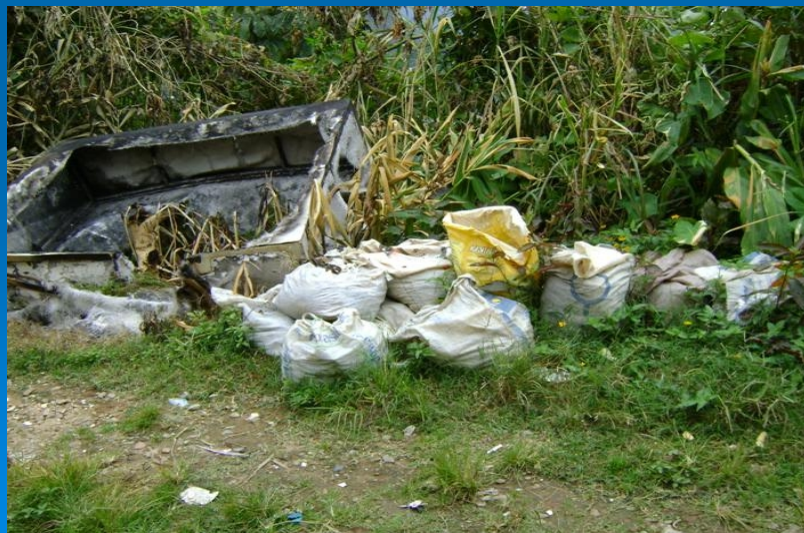
- ↪ Abundância de lixo ao longo do caminho e na encosta
- ↪ As poucas canaletas que existem estão parcialmente entupidas e não dão vazão ao grande volume de água nas épocas das chuvas

Lixo jogado ao longo do caminho. Foto F. S. Lima.

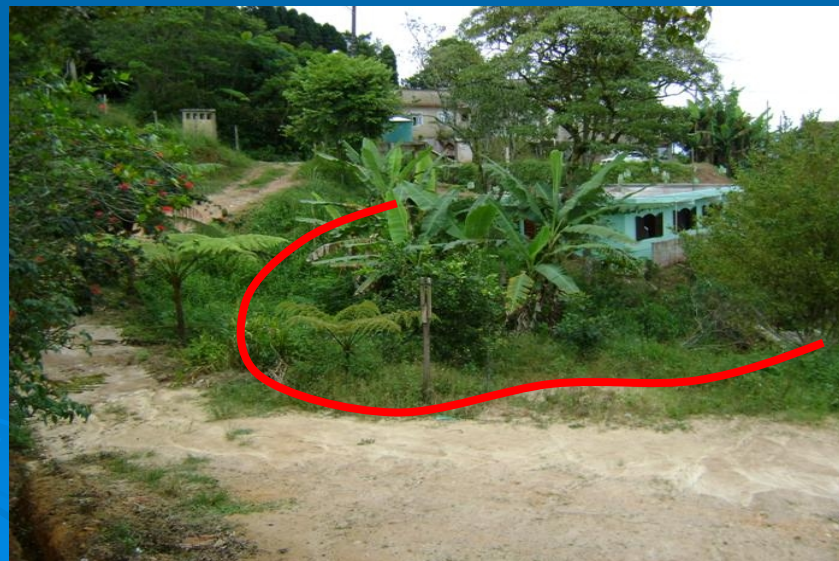
- ↪ Casas construídas em área de convergência de fluxos e demais em área de topo de morro (construídos enormes platôs de aterro)

Grande área de convergência de fluxos, Foto F. S. Lima.
