# Drenagem urbana do Parque Residencial Beira Rio I no município de Guaratinguetá, SP

**Abstract.** The objective of this work is to analyze flooding events that frequently affect the residential area called Parque Residencial Beira Rio I in the municipality of Guaratinguetá, State of São Paulo. Data obtained from existing maps and recorded precipitation were used for calculating effective precipitation and surface runoff based on infiltration coefficients derived from the land cover mosaic and related impervious surfaces. Results show that this neighborhood has an area of 330,000m<sup>2</sup>, a population of 1,361 inhabitants, a sloping area without vegetation cover facing the residential area, an open drainage system of 0.60m diameter tubes, several open pits that capture rain water that descends from the surrounding area allowing a sediment load to enter the tubes. The residential area is located in a low lying plain with cemented curbs, lawn yards, and crossing roads around the lawns that are located in a higher elevation level than the drainage system. Lowering the level of those lawn yards and curbs, as well as recovering the surrounding slopes with forest vegetation should

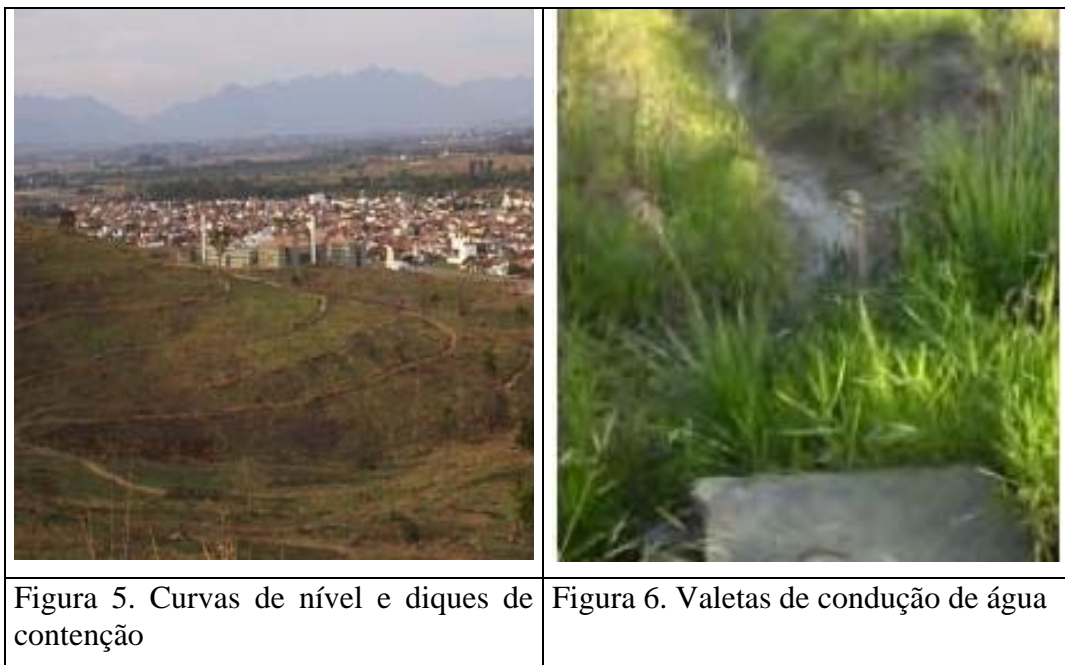
O espigão a montante do Bairro é desprovido de cobertura vegetal do tipo floresta, mas conta com cobertura de pastagem rala e degradada que gera, durante chuvas torrenciais de verão, grandes escoamentos e alagamento nos bairros Beira Rio e demais bairros subjacentes, os quais têm suas ruas invadidas por água e sedimentos. Como forma de diminuir a força motriz das águas descem pelo Espigão Piaguí, a Prefeitura Municipal construiu uma série de curvas de nível e diques de contenção (Figura 5) que realmente auxiliam na redução do escoamento superficial e promovem

a infiltração de água no solo, conforme (BERTONI e LOMBARDI NETO, 1998). Por outro lado construiu também valetas (Figura 6) que direcionam o fluxo para as bocas -de-lobo, as quais recebem a água com elevada concentração de sedimentos e os lançam diretamente na rede de drenagem.

Figura 5. Curvas de nível e diques de contenção

Figura 6. Valetas de condução de água

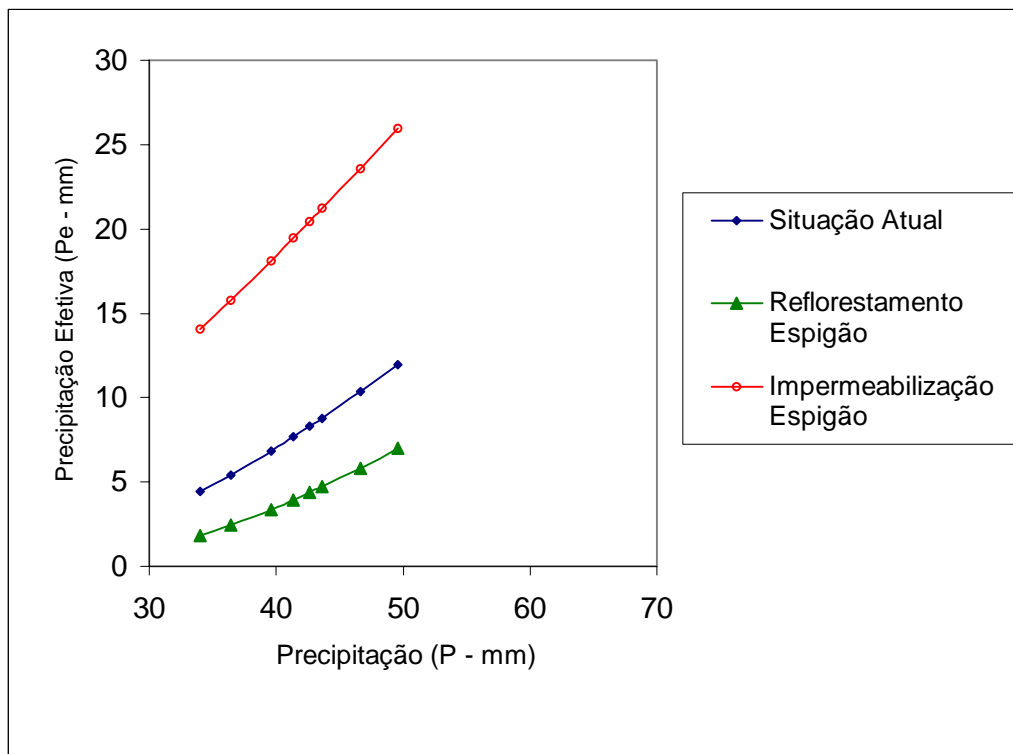
Os resultados de Precipitação efetiva em função das precipitações máximas com duração de 45 minutos e tempo de retorno variando de 2, 5, 10, 15, 20, 25, 50 e 100 anos, em função dos valores de CNpond e Infiltração potencial (S) para cada tratamento, encontram-se na Figura 7.

Figura 7. Precipitação Efetiva ( Pe-mm) para as Precipitações Máximas (P – mm) em função dos tratamentos dados ao Espigão Piaguí.

Os resultados da análise do escoamento superficial demonstram que se a PMG promover o repovoamento florestal com essências nativas no Espigão Piaguí a montante do bairro Beira Rio I, ocorrerá uma significativa redução no escoamento superficial pela metade a Precipitação efetiva, ao passo que a impermeabilização do Espigão mesmo na base de 65% da área, o escoamento superficial triplicará agravando ainda mais o problema das inundações frequentes no bairro.

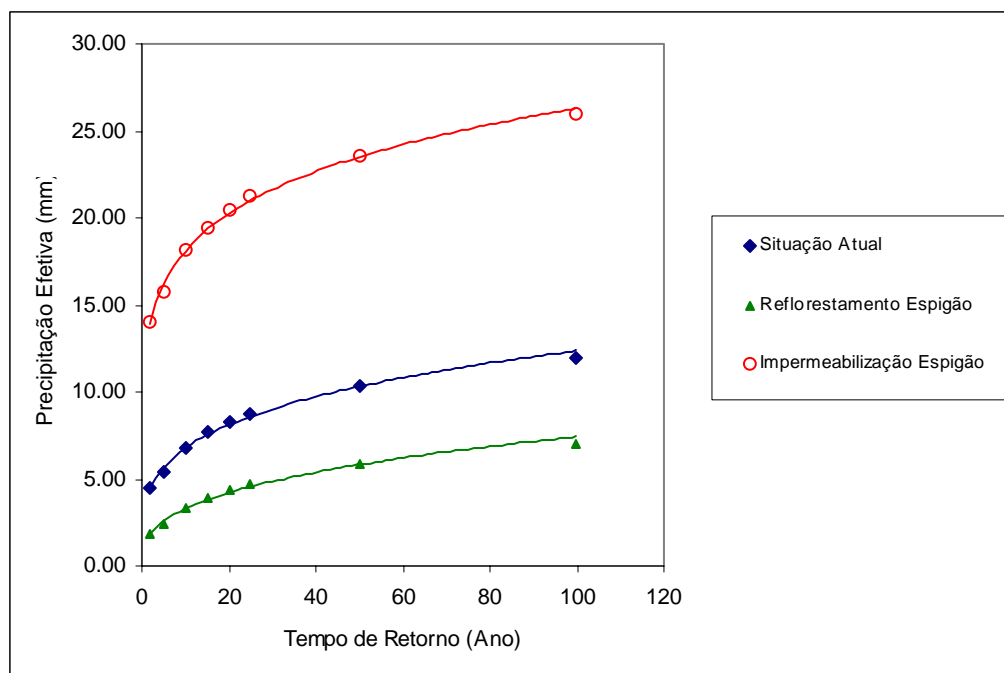
Os resultados de Precipitação efetiva para os tempos de retorno variando de 2, 5, 10, 15, 20, 25, 50 e 100 anos para cada tratamento dado ao Espigão Piaguí, encontram-se na Figura 8.

Figura 8. Precipitação Efetiva em função dos Tempos de retorno da chuva máxima em função dos diferentes tratamentos dados ao Espigão Piagui.
