Impactos ambientais da ocupação urbana do igarapé Tucunduba

Abstract. This paper presents an assessment of the environmental degradation of the stream Tucunduba in Belém do Pará. The basin is situated in an area of accelerated process of urbanization and is now occupied by low-income population and lacks infrastructure services. The Tucunduba stream is located southeast of the city of Belém and has 3900 m of extension and its basis has about 1055 ha in area and it is a tributary of the large rio Guama. The analysis of ortho-rectified aerial photos obtained in 1972, 1977 and 1998 and of a SPOT satellite imagery obtained in 2006 using computational tools of ArcMap and ArcGIS packages it was possible to produce maps showing the accelerated urbanization in the region around the stream and as a consequence the decrease in green area. Based on field check, it was possible to verify the major environmental impacts caused by inappropriate human occupation of this area, confirming poor sanitation conditions and the disposal of waste directly in the water body without any treatment.

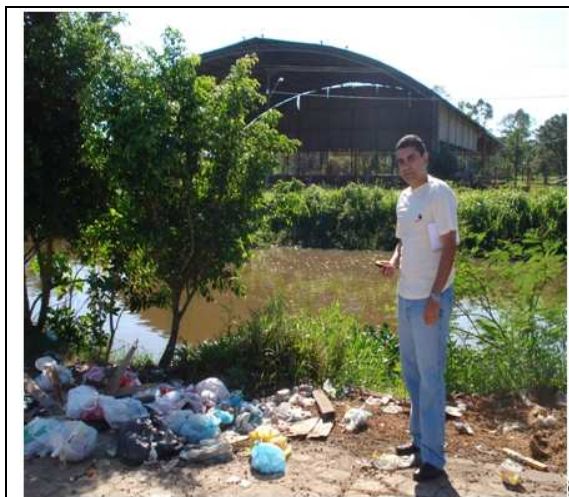
Percorrendo-se a várzea do igarapé Tucunduba até suas margens, é possível se observar o acúmulo de resíduos sólidos de diversos tipos (**Figuras 5 e 6**).

Figura 5: Lixo às margens do igarapé.

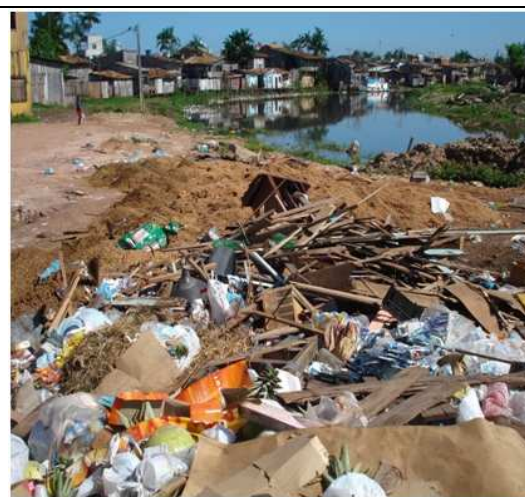
Figura 6: Resíduo orgânico e inorgânico à beira do canal.

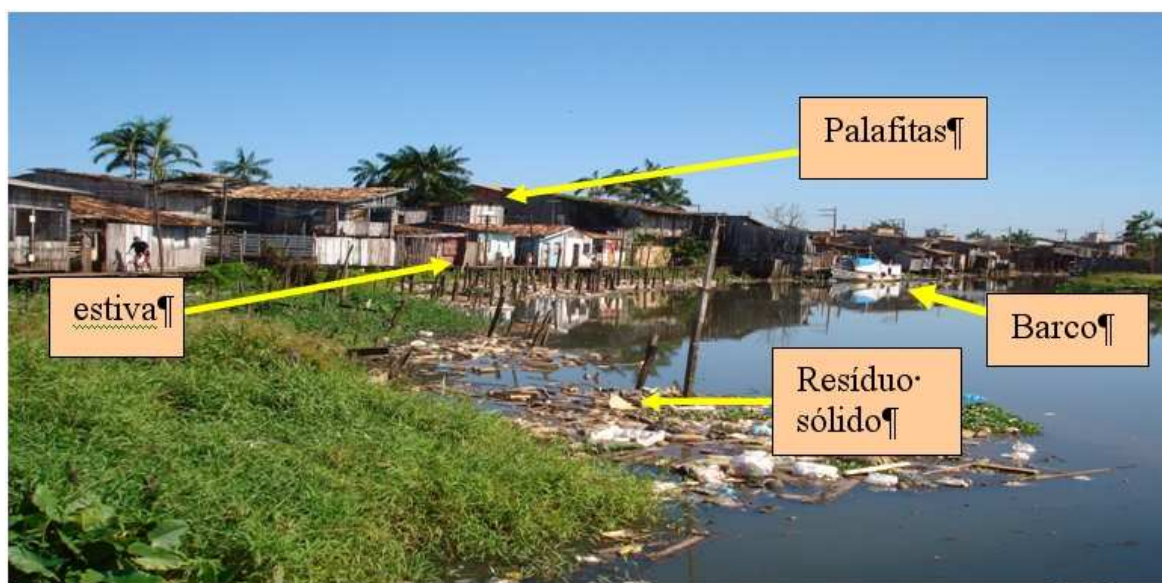
É possível no igarapé Tucunduba se observar a completa favelização, como mostra a **Figura 7**, transporte de madeira por meio de embarcações pequenas, insegurança, desmatamento, comércio de carvão, cana de açúcar e açaí nas marginais, de onde seus resíduos são lançados no corpo hídrico. No igarapé já não se encontra mais mata ciliar, pois foram construídas casas, donde é possível se observar que os resíduos de todos os tipos são lançados, diretamente, no igarapé.

Figura 7: Palafitas e favelização às margens do igarapé. Pequeno barco de transporte de pessoas e produtos e as casas sobre o igarapé, mostrado um ambiente degradado.
