## Avaliação do escoamento superficial de água de chuva em um fragmento de Mata Atlântica no município de Viçosa, MG

Paulo Saraiva Neto<sup>1</sup>  
Vanessa Pataro Maffia<sup>1</sup>  
Herly Carlos Teixeira Dias<sup>1</sup>  
Wellington Avelar de Souza e Silva<sup>1</sup>

<sup>1</sup>Universidade Federal de Viçosa – UFV  
Avenida Peter Henry Rolfs, s/n, Campus Universitário - 36570-000 - Viçosa – MG, Brasil  
paulonarg@ig.com.br  
vpmaffia@yahoo.com.br  
herly@ufv.br  
tomavelar@hotmail.com

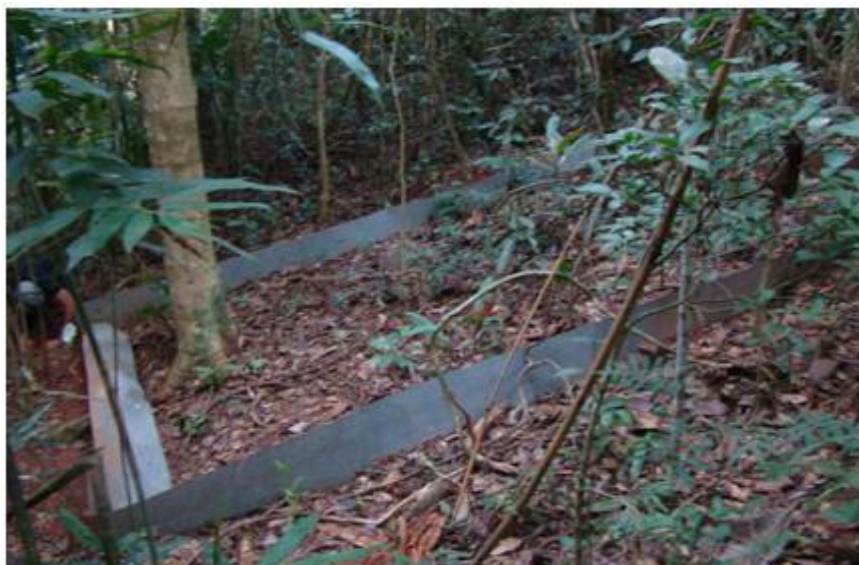
**Figura 1** - Parcela (1) para avaliação do escoamento superficial na Mata do Paraíso, Viçosa – MG.

Optou-se por um dimensionamento condizente com as características da área, sendo este de 3x5 metros. Porém, após a instalação as dimensões reais das parcelas foram se adequando de acordo com as particularidades do local do experimento. Portanto, a parcela 1 tem 13,71 m<sup>2</sup> (FIGURA 1), a parcela 2 tem 14,79m<sup>2</sup> (FIGURA 2) e a parcela 3 tem 14,86 m<sup>2</sup> (FIGURA 3).

A parte inferior de cada parcela é dotada de uma calha, na qual foi coletada a água escoada, sendo armazenada em galões conectados.

Para delimitar as parcelas foram utilizadas chapas de ferro galvanizado. A calha para coleta da água tem a mesma constituição. Para conectar a calha aos galões, optou-se pela utilização de tubulações e fez-se necessário o uso de conectores do tipo “joelho”. Para a vedação entre as chapas de ferro, utilizou-se um adesivo chamado de veda-calha.

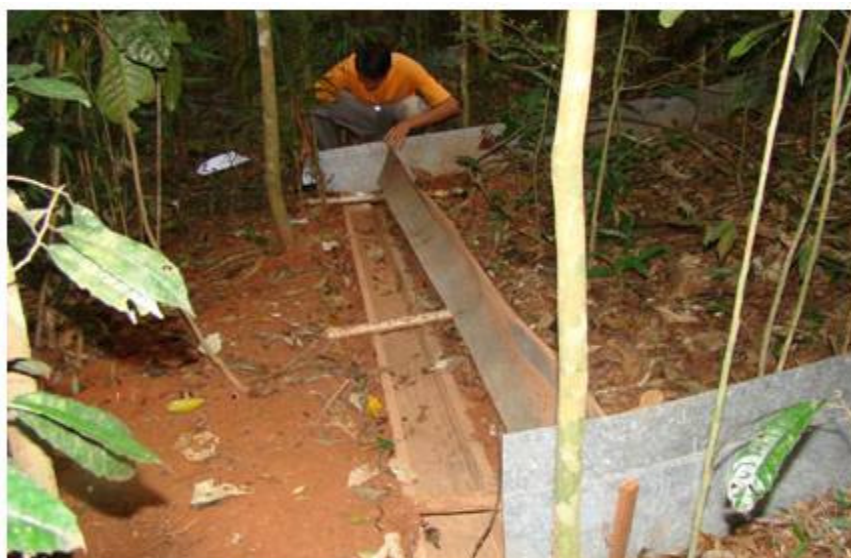
**Figura 2-** Parcela (2) para avaliação do escoamento superficial na Mata do Paraíso, Viçosa – MG.

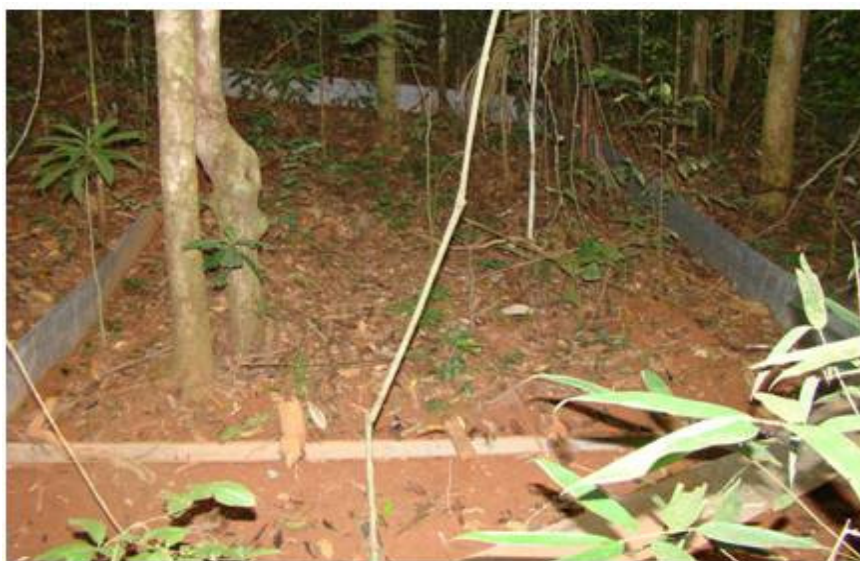
**Figura 3-** Parcela (3) para avaliação do escoamento superficial na Mata do Paraíso, Viçosa – MG.
